## MONITORINGA ATSKAITE PAR DEFORMĀCIJU PLAISU NOVĒROJUMIEM

| <i>Būves nosaukums:</i> | <b>Administratīvā ēka</b> |
| <i>Adrese:</i> | <b>Zemgales iela 33, Olaine</b> |

Monitoringa gala atskaite par deformāciju plaisu novērojumiem ēkai Zemgales ielā 33, Olainē, Olaines novadā

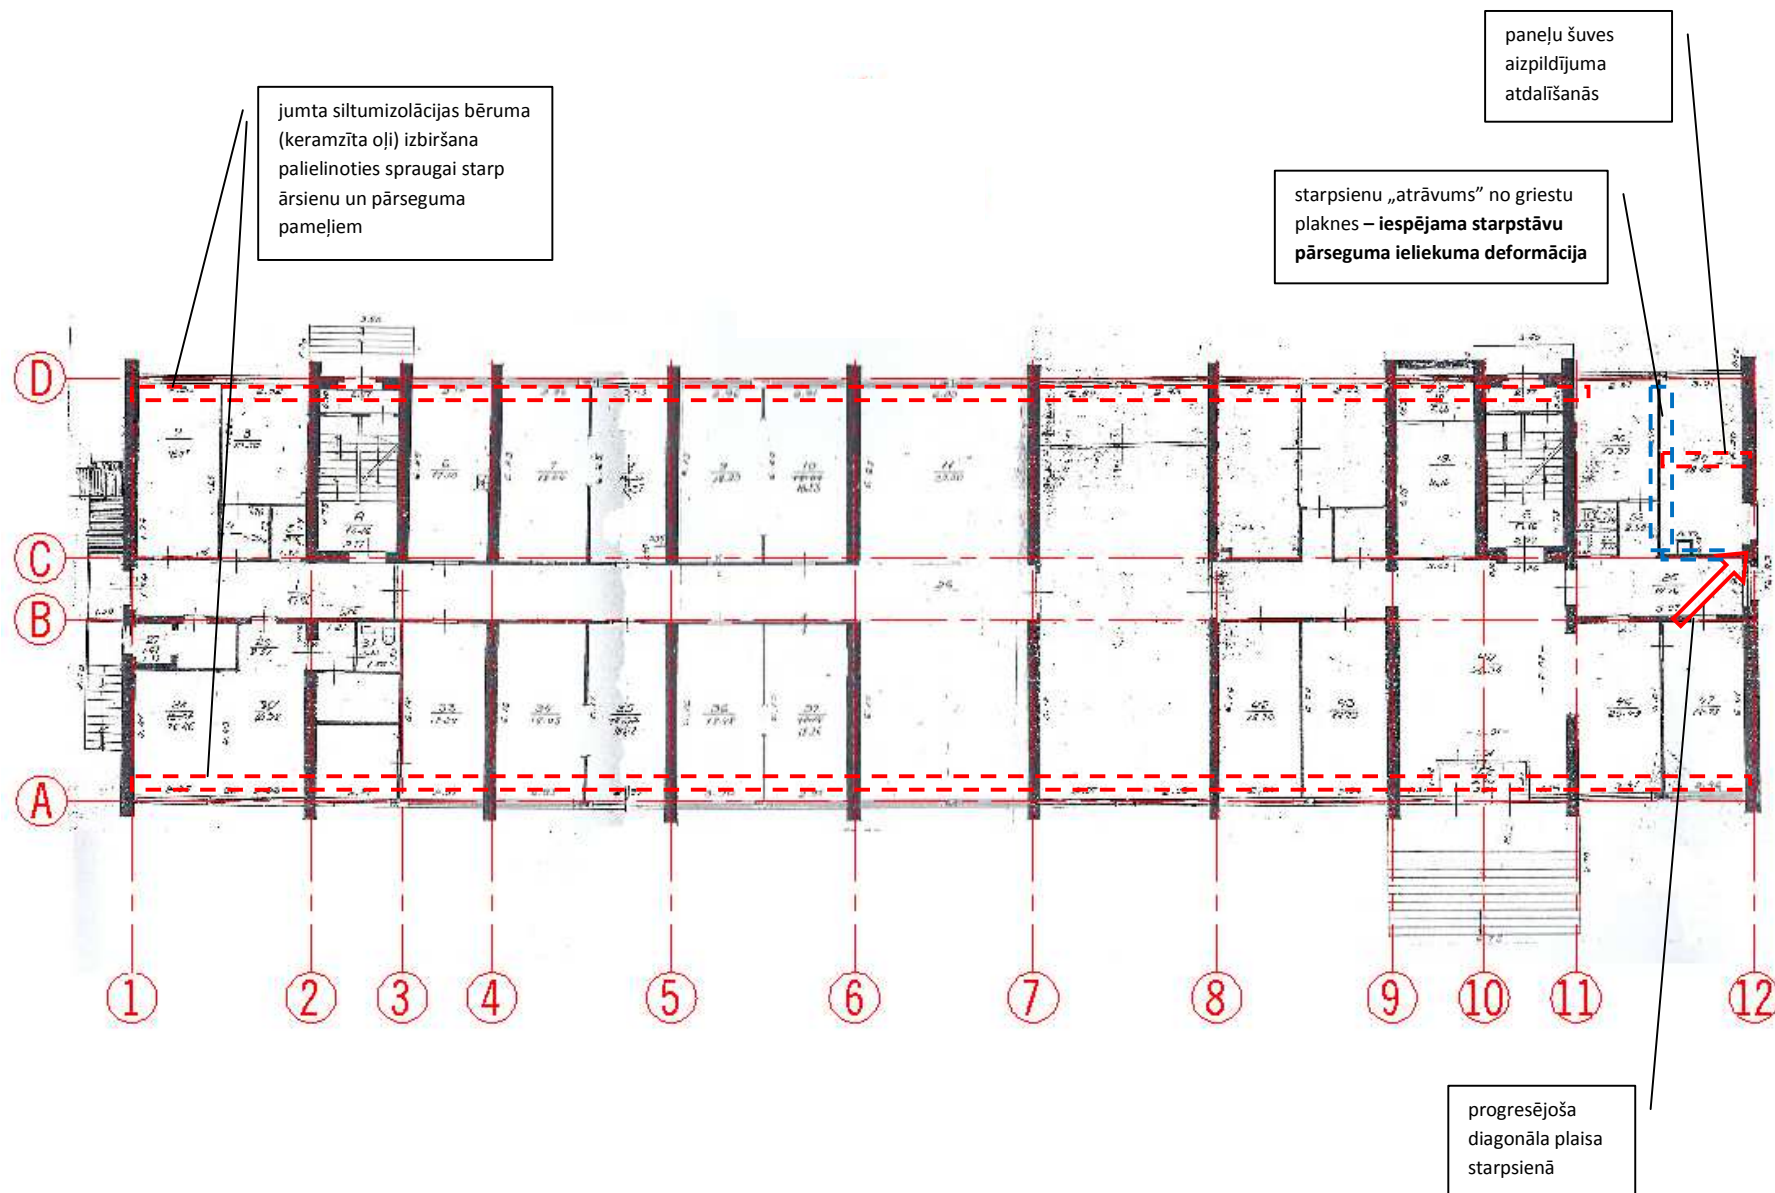
#### 14. Monitoringa laikā konstatētie konstrukciju pārvietojumi (ārpus marku novērojumu zonas)

Marku izvietošana veikta 2014. gada 27. novembrī. Apsekojuma periodā (sākta 2014. gada decembrī, pabeigta 2015. gada 30. aprīlī) nav konstatēta būtiska deformāciju dinamika, jo atsevišķām markām izveidojušās mikroplaisas (mata plaisas) ir konstrukciju (arī marku) termiskās izplešanās un saraušanās ietekmē. Ēkas augšējo konstrukciju (savietotā jumta pārsegums) pārvietojums novērojumu periodā tika konstatēts pēc pazīmēm, kas raksturojas kā paneļu šuvju aizpildījuma javas atdalīšanās un

nobrukums asīs D-C/11-12, kā arī keramzīta oļu siltumizolācijas izbiršana no jumta pārseguma, palielinoties atvērsumam starp pārsegumu un augšējās joslas ārsienu paneļiem uz asīm A un D (skatīt atzīmes Monitoringa laikā konstatētie konstrukciju pārvietojumi (ārpus marku novērojumu zonas)).
