**SIA "ZEMGALES 29"**

**Ēkas tehniskā apsekošana Zemgales ielā 29, Olainē, LV-2114 (kadastra apzīmējums Nr. 80090020617001)**

**Tehniskās apsekošanas atzinums**

**Jelgavā 2018**

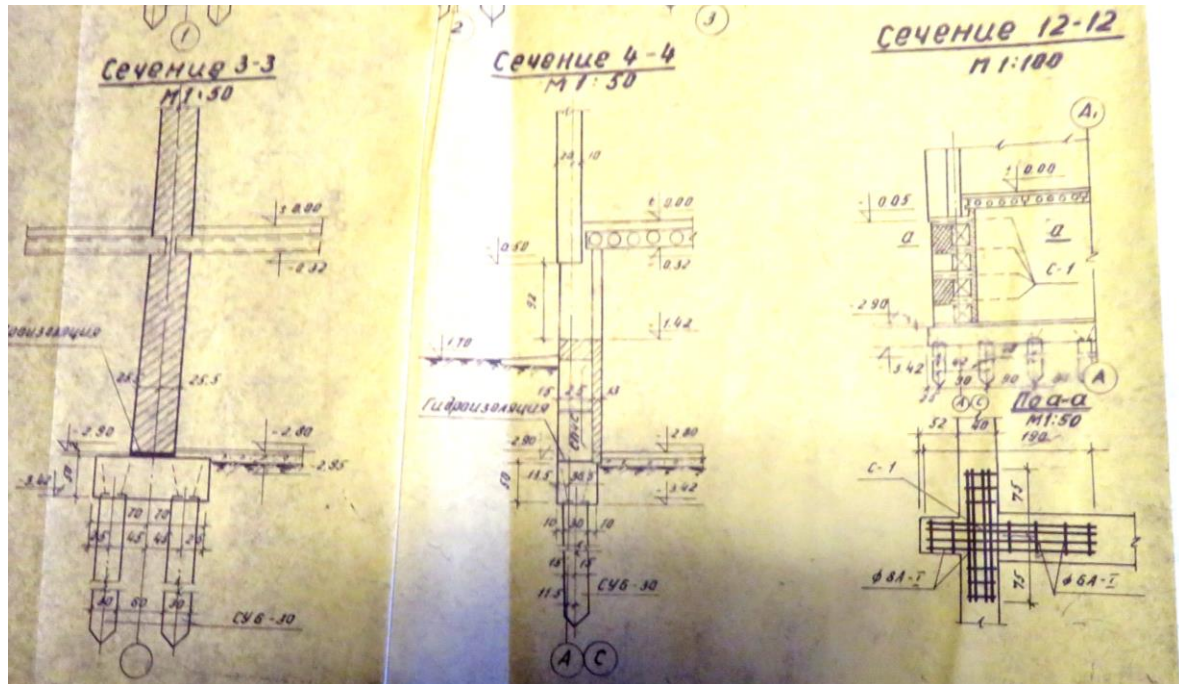
(pamatu) daļu uz sienu/šķērssienu virsmām un vertikālai smērējamai bituma hidroizolācijai starp betona bloku un iekšējo bloku apmūrējumu no pagraba telpu puses. Izvērtējot situāciju attiecībā uz sienu apmetuma bojājumiem un, pārbaudot ar mitruma mērītāju, konstatēts, ka mitrums uz sienas virsmas ir paaugstināts (~0,8-1,4% - norma ir 0,4-0,6%), vizuāli redzami apmetuma izdrupumi, sāļu iedarbības pazīmes, mitruma izplatīšanās pēdas. No iepriekš minētā var secināt, ka hidroizolācija vai nu nebija veikta vispār, vai tā ir veikta nekvalitatīvi, vai tā vairs nedarbojas, vai pārstāja darboties ekspluatācijas laikā.

Griezums 3-3 – zem šķērssienu; griezums 4-4 – ārējo sienu posmi; griezums 12-12 – režģoga stiegrojums zem pilastriem un savienojumā ar ārējām sienām (t.sk. kāpņu telpas sienām).

Tā kā cokola sienas nav siltinātas un eksistē reāli siltuma zudumi, ieteicams, veicot ēku siltināšanu, atkārtot/atjaunot hidroizolāciju no ārpuses. Kā iekšējo sienu labošanas metode varētu būt horizontāla neliela ieštrobēšana un hidroizolācijas materiāla iebūve jaunizveidotā šuvē. Konsultēties ar sertificētu konstruktoru par iespējamām urbšanas/štrobēšanas procesiem.

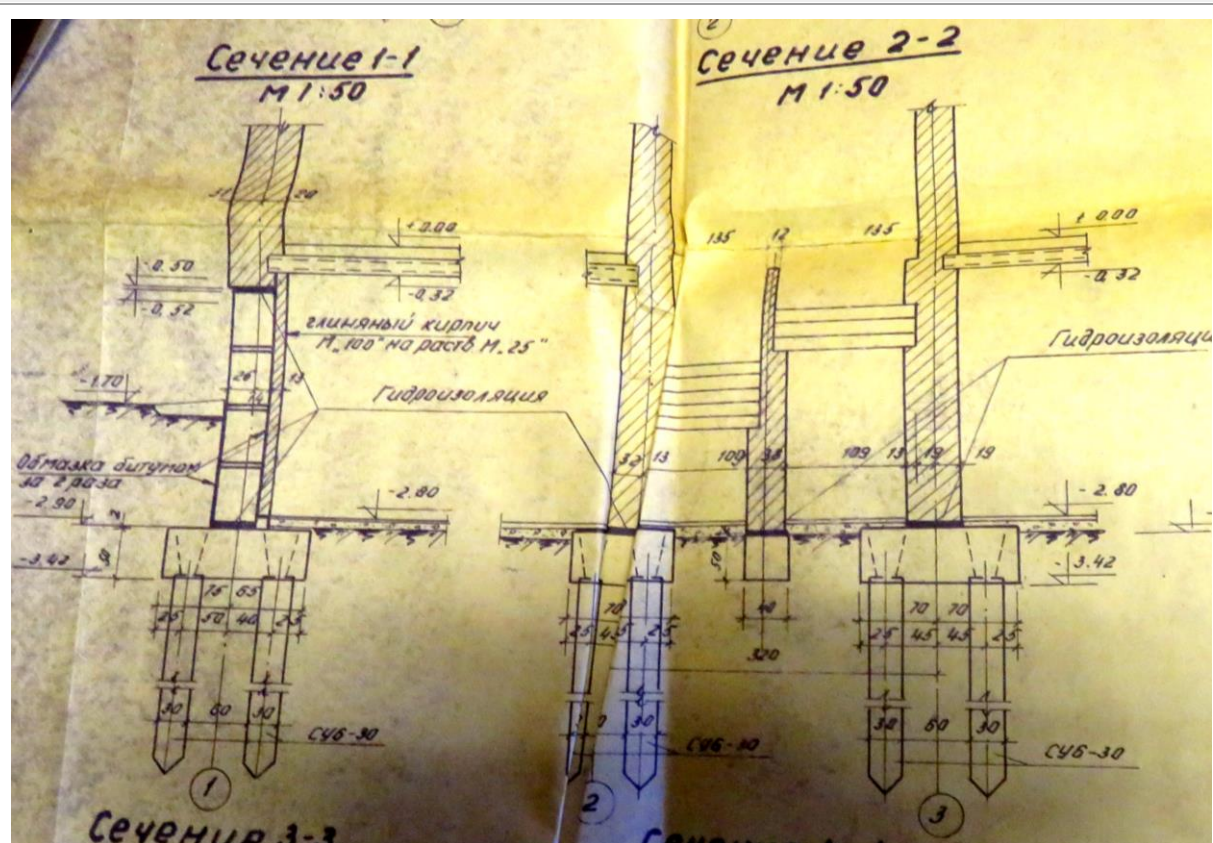
Reģzogu griezumī zem sānu sienas un zem kāpņu konstrukcijām/sienām.

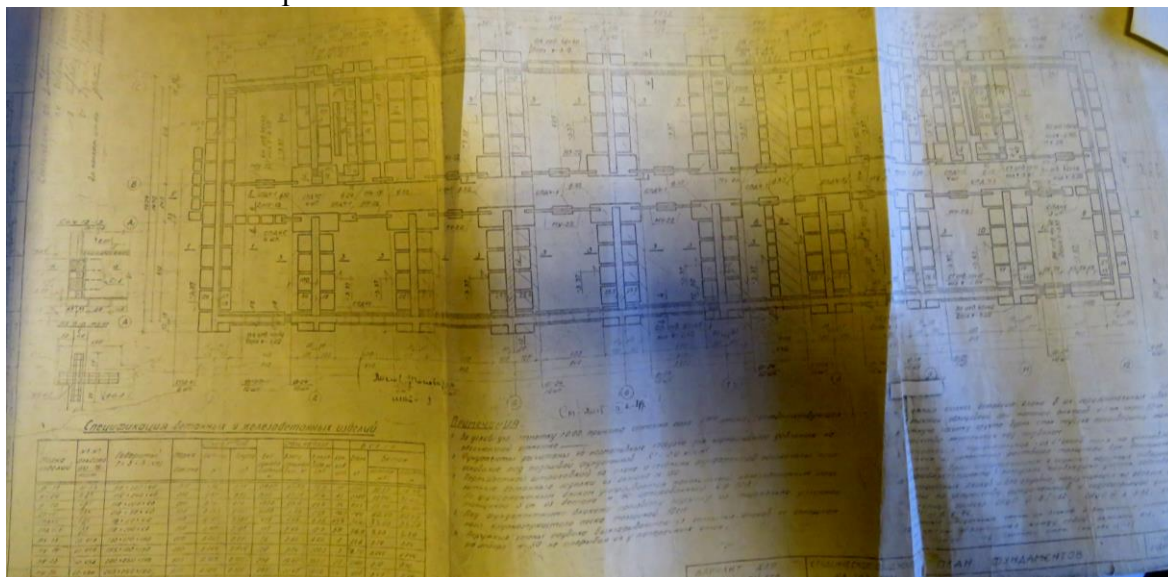
Pamatu izbūves shēma (no projekta).

Atsegtajās vietās no ārpuses ir redzams, ka pamatu sienas izpildītas no mūrējuma (mālu ķieģeļiem) un tikai dažviet virs zemes līmeņa parādās betona bloki (kā aprakstīts 1966. gada projektā). Cokoldaļai veikts apmetums, kurš dažviet ir bojāts. Apsekošanas laikā apsekojamās ēkas pamatiem netika konstatēti būtiski pamatu konstrukcijas defekti, tādēļ

pamatnes nestspēja pagaidām uzskatāma par pietiekamu ēkas esošo slodžu uzņemšanai - atbilst *Būvniecības likuma 9.pantam "Būtiskās būvei izvirzāmās prasības"*. T.sk. netika konstatēti nesošo ārējo sienu un iekšējo nesošo šķērssienu savienojumu deformācijas no telpu iekšpuses (pagrabā). Konstatētas nelielas deformācijas (plaisāšana) no ārpusē pie logu ailēm, kas pagaidām ēku stabilitāti būtiski neietekmēja, jo zem pamatu betona blokiem uz pāļiem veidota stiegrota režģzogu pamatne - betonēta kā dz/betona josla visam ēka perimetram un savienota t.sk. ar šķērssienām un pilastru pamatnēm.

Pilastru plaisāšanu var skaidrot ar nelielām mūrējuma deformācijām, kurš veidots kā pamats virs režģzoga. Pilastru vertikālo plaisāšanu ietekmējošais faktors varētu būt arī izmantoto sarkano ķieģeļu noteiktās markas sasalšanas ciklu skaits, kas varēja būt beidzies, t.sk. apsekošanas laikā konstatētas spraugas paneļu un pilastru savienojumā – ekspluatācijas laikā spraugā varēja būt iekļuvis mitrums un bojāt mūrējumu. Plaisāšana konstatēta tikai dažiem pilastriem un tikai ~2.stāva augstumā (no cokoldaļas). Tā kā defekts ir raksturīgs šī tipa ēkām, dažus risinājumus piedāvā SIA Komunālprojekts (Jelgavas nodaļa, Zemgales pr.3, Jelgavā) – realizēts SIA Jelgavas nekustāma īpašuma pārvaldes objektos.

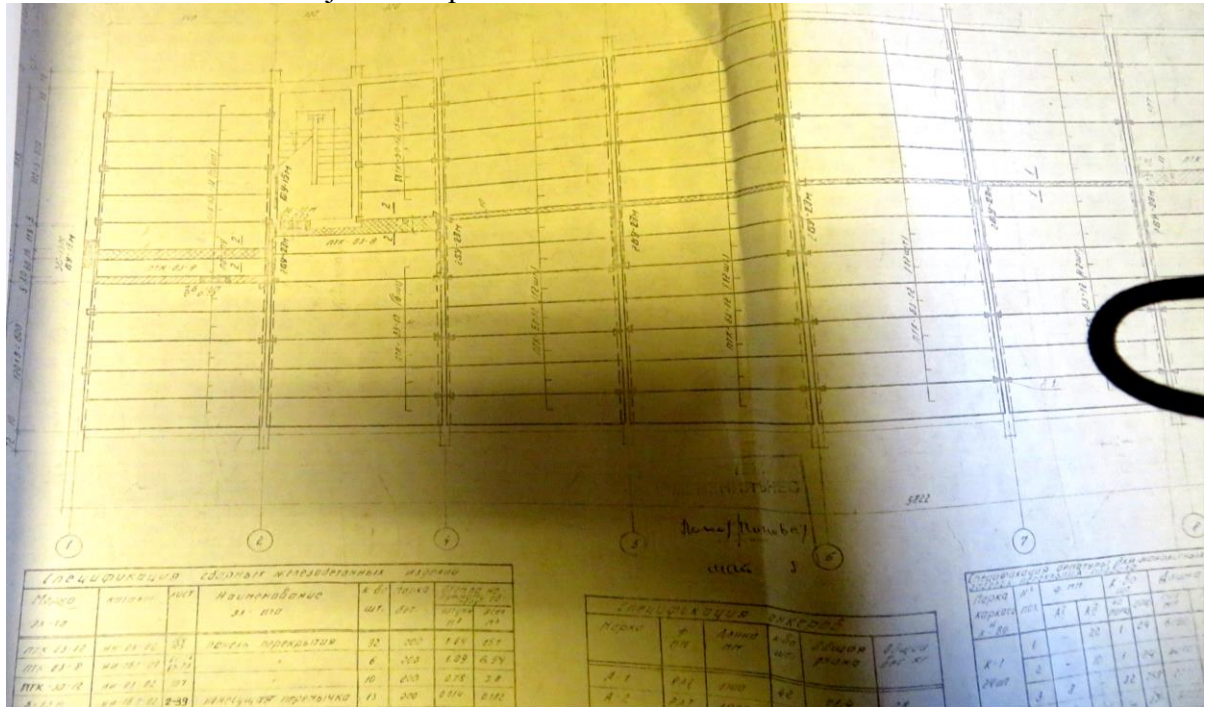
Projektā paredzētais paneļu izvietojums

Ēkai izmantoti ПТК – 63-12, ПТК – 63-8 un citu marku paneļi - dobie pārseguma paneļi pie tipveida projektu risinājumiem.

Pēc GOST 9561-91 norādījumiem jaunu paneļu nestspēja ir 600 kg/m<sup>2</sup>. Daži ēkas pārseguma paneļi nosegti ar izbūvētiem piekārtiem griestiem. Apsekotajās vietās paneļu tehniskais stāvoklis vērtējams kā apmierinošs.

Starp paneļiem dažviet izpildītas dz/betona monolītas aizdares, paredzētas projekta risinājumos.

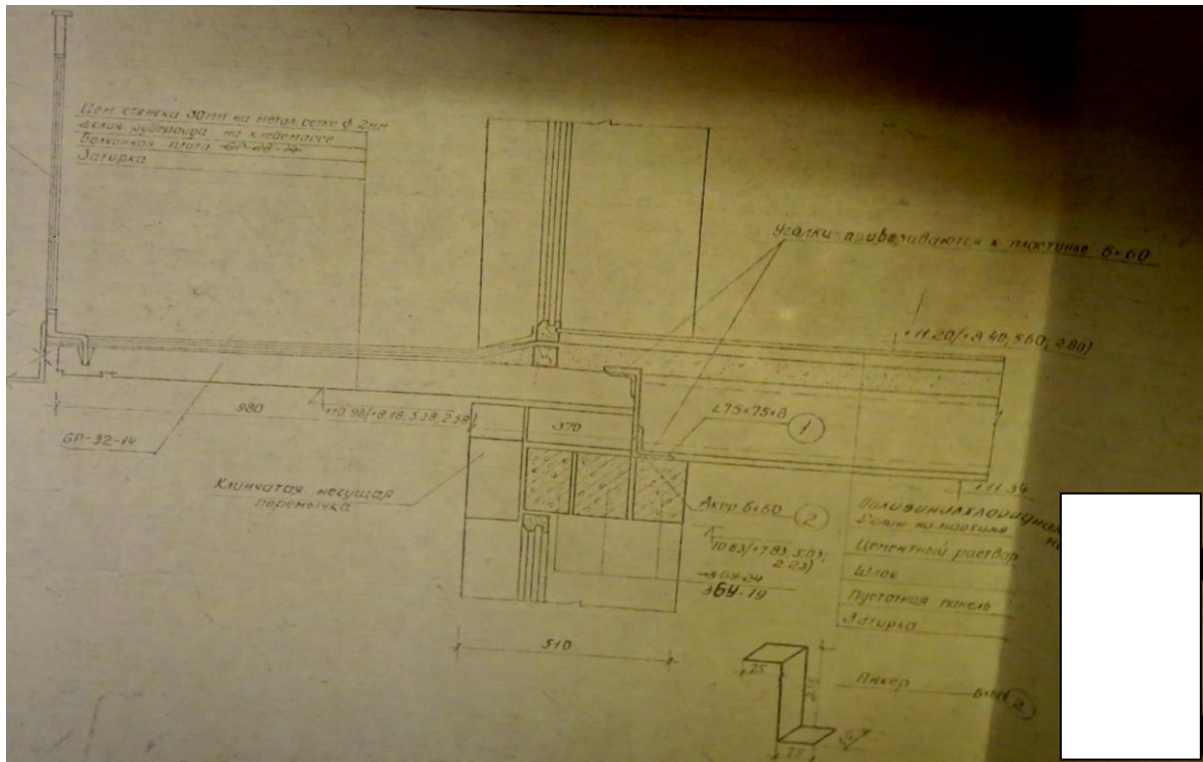
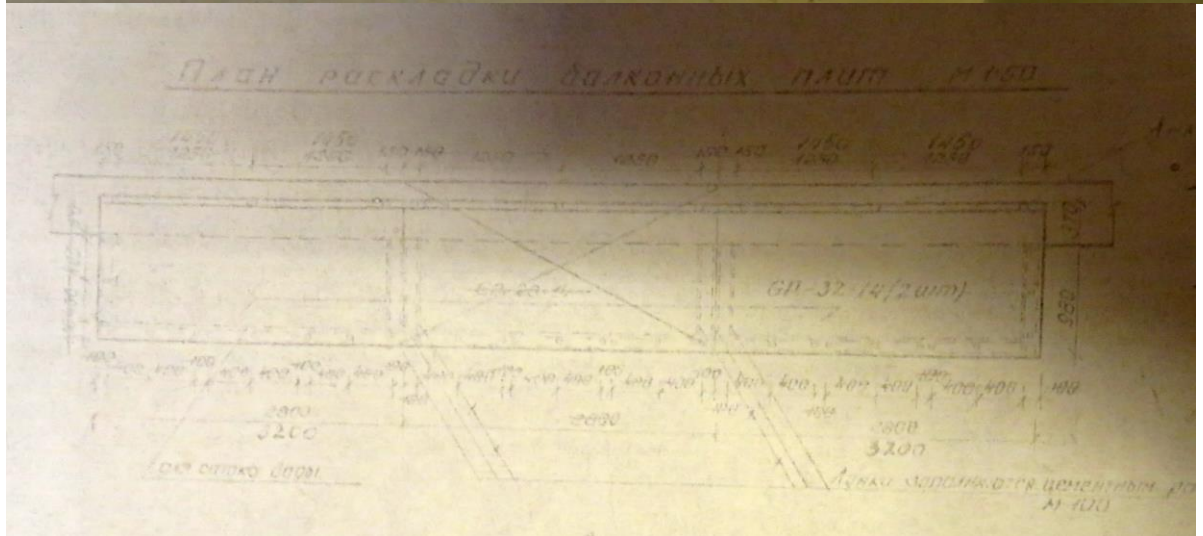
Ieeju jumtiņi – virs ēkas ieejas ir izbūvēti jumtiņi, kas veidoti no dzelzsbetona elementiem, kuri iestrādāti/iekļlēti ķieģeļu mūrī. Nokrišņu radītā mitruma un sala iedarbes rezultātā, kā arī minimālā slīpuma rezultātā, dažviet tiek bojāts ķieģeļu mūris. Neskatoties uz defektiem attiecībā pret mūrējuma stāvokli, ieejas mezglu jumtiņi kopumā ir **apmierinošā** tehniskā stāvoklī. Jumtiņa plātnēm ir jāveic remonts, izveidojot hidroizolācijas iesegumu. Nepieciešams atjaunot skārda apdari perimetram.

Balkonu daļas – pēc BVKB piezīmēm veikta hidroizolācijas labošana no balkonu grīdas puses. Defekts konstatēts tikai vienā vietā, kur darbu veikšanai patraucēja ārējie klimatiski faktori. Nav veikti jumtiņa seguma labojumi virs balkoniem 5.stāvā – nav nodrošināta seguma atjaunošana (līdzīgi kā veikta atjaunošana blakus Zemgales ielas 31. ēkai), kā rezultātā turpina bojāties mūrējums – atjaunošana jāveic nekavējoties. 5.stāvā konstatēti tecējumi virs ieejas durvīm no balkona – savienojuma neblīvuma rezultāts. Konstatēti t.sk. nelieli betona kārtas izdrupumi (bojāts stūris) balkonam no foto veikala puses
