## MONITORINGA ATSKAITE PAR DEFORMĀCIJU PLAISU NOVĒROJUMIEM

| <i>Būves nosaukums:</i> | <b>Administratīvā ēka</b> |
| <i>Adrese:</i> | <b>Zemgales iela 33, Olaine</b> |

Monitoringa gala atskaite par deformāciju plaisu novērojumiem ēkai Zemgales ielā 33, Olainē, Olaines novadā

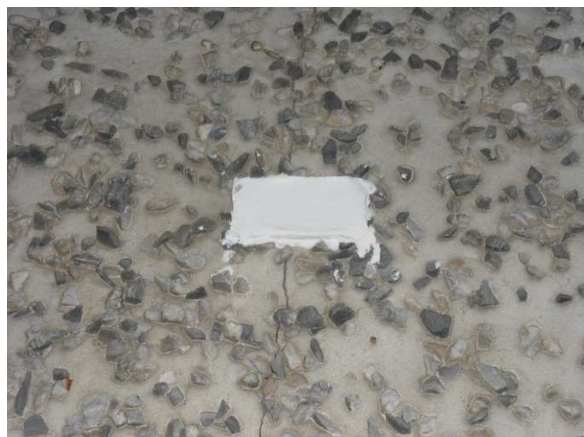
| Npk. | Markas Nr. | Datums,<br>ārgais temperatūra, atzīmes par novērojumiem | Datums,<br>ārgais temperatūra, atzīmes par novērojumiem | secinājums |
|---|---|---|---|---|
| 1. | 1.1. | Bez izmaiņām | Bez izmaiņām | |

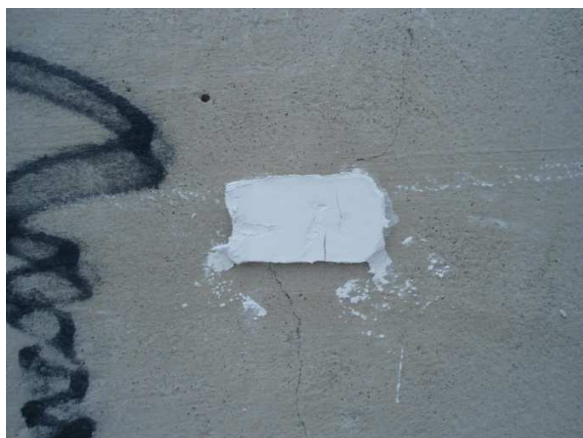
| Npk. | Markas Nr. | Datums,<br>ārgais temperatūra, atzīmes par novērojumiem | Datums,<br>ārgais temperatūra, atzīmes par novērojumiem | secinājums |
|---|---|---|---|---|
| 2. | 1.2. | Plaša bez izmaiņām (sakļāvusies) | Bez izmaiņām | Temperatūras izmaiņu ietekme |

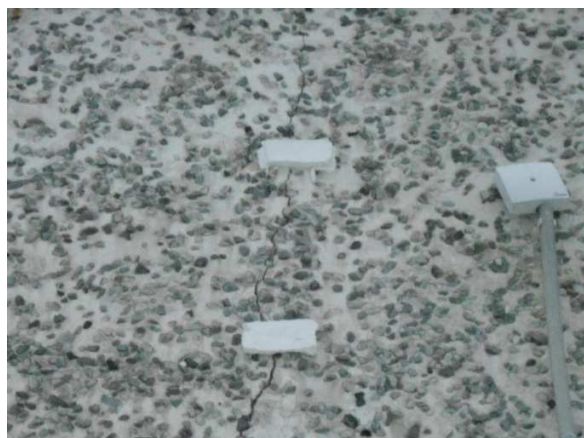
| Npk. | Markas Nr. | Datums,<br>ārgais temperatūra, atzīmes par novērojumiem | Datums,<br>ārgais temperatūra, atzīmes par novērojumiem | secinājums |
|---|---|---|---|---|
| 3. | 1.3. | Plaša bez izmaiņām(sakļāvusies) | Bez izmaiņām | |

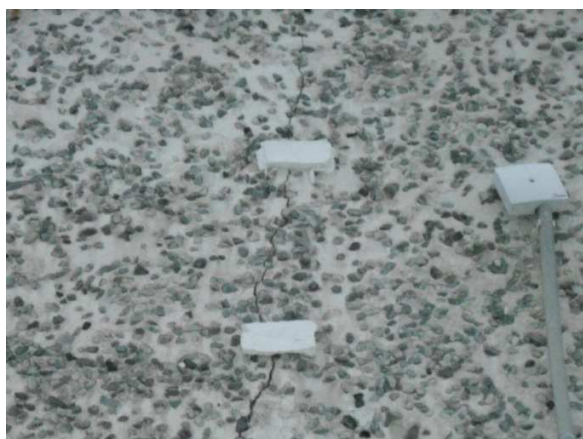
| Npk. | Markas Nr. | Datums,<br>ārgais temperatūra, atzīmes par novērojumiem | Datums,<br>ārgais temperatūra, atzīmes par novērojumiem | secinājums |
|---|---|---|---|---|
| 4. | 2.1. | Plaša bez izmaiņām(sakļāvusies) | Bez izmaiņām | Temperatūras izmaiņu ietekme |

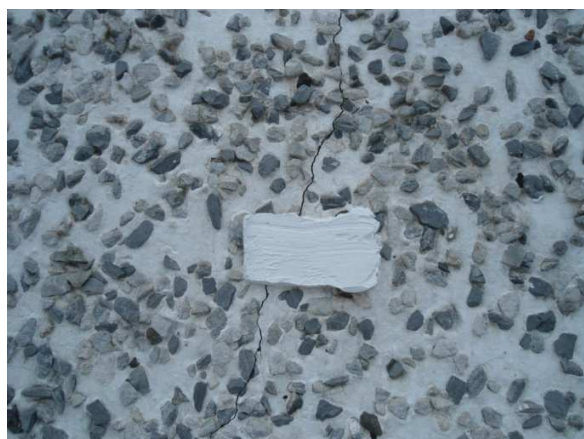
| Npk. | Markas Nr. | Datums,<br>ārgais temperatūra, atzīmes par novērojumiem | Datums,<br>ārgais temperatūra, atzīmes par novērojumiem | secinājums |
|---|---|---|---|---|
| 5. | 2.2. | Bez izmaiņām | Bez izmaiņām | |

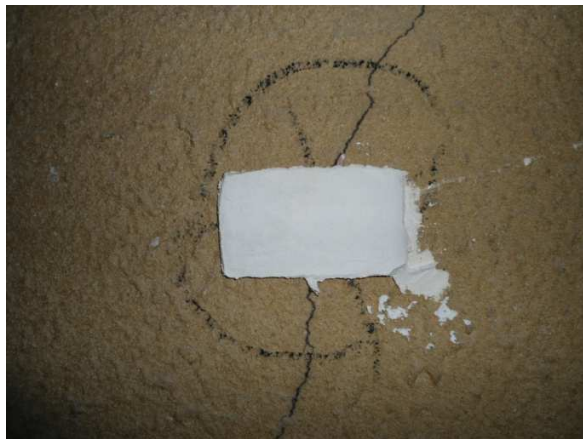
| Npk. | Markas Nr. | Datums,<br>ārgais temperatūra, atzīmes par novērojumiem | Datums,<br>ārgais temperatūra, atzīmes par novērojumiem | secinājums |
|---|---|---|---|---|
| 6. | 3.1. | Plaša bez izmaiņām(sakļāvusies) | Bez izmaiņām | Temperatūras izmaiņu ietekme |

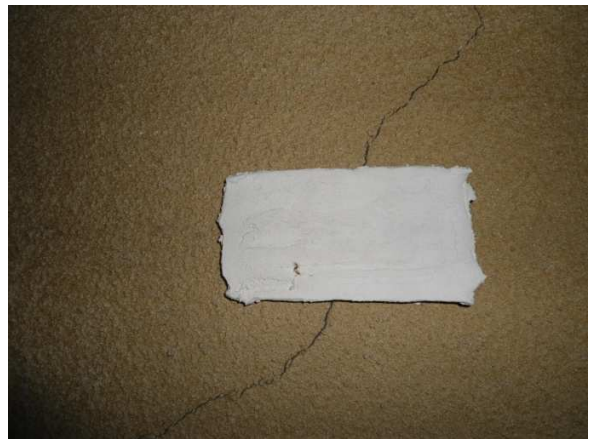
| Npk. | Markas Nr. | Datums,<br>ārgais temperatūra, atzīmes par novērojumiem | Datums,<br>ārgais temperatūra, atzīmes par novērojumiem | secinājums |
|---|---|---|---|---|
| 7. | 4.1. | Bez izmaiņām | Bez izmaiņām | |

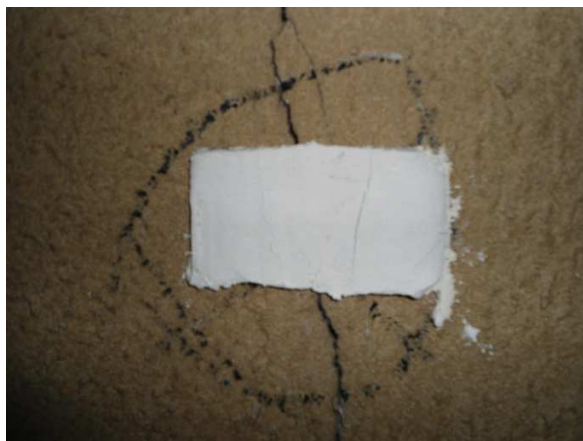
| Npk. | Markas Nr. | Datums,<br>ārgais temperatūra, atzīmes par novērojumiem | Datums,<br>ārgais temperatūra, atzīmes par novērojumiem | secinājums |
|---|---|---|---|---|
| 8. | 4.2. | Bez izmaiņām | Bez izmaiņām | |

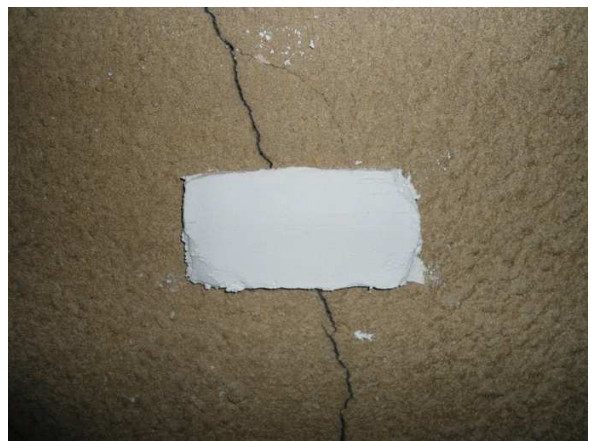
| Npk. | Markas Nr. | Datums,<br>ārgais temperatūra, atzīmes par novērojumiem | Datums,<br>ārgais temperatūra, atzīmes par novērojumiem | secinājums |
|---|---|---|---|---|
| 9. | 4.3. | Bez izmaiņām | Bez izmaiņām | |

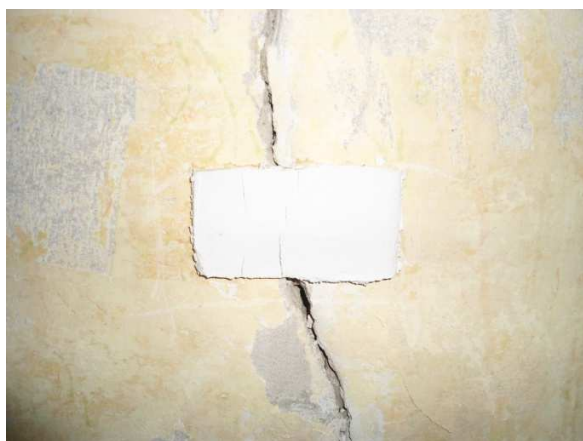
| Npk. | Markas Nr. | Datums,<br>ārgais temperatūra, atzīmes par novērojumiem | Datums,<br>ārgais temperatūra, atzīmes par novērojumiem | secinājums |
|---|---|---|---|---|
| 10. | 4.4. | Bez izmaiņām | Bez izmaiņām | |

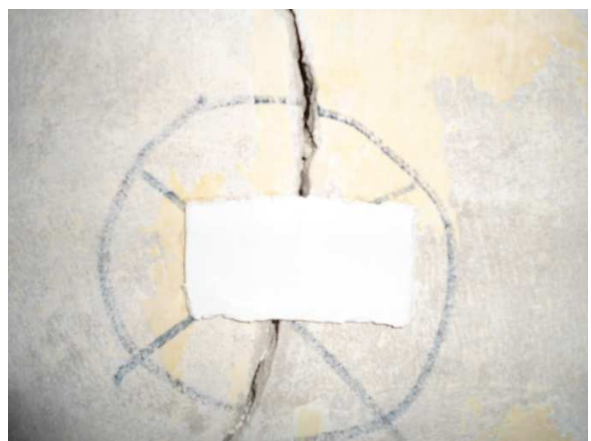
| Npk. | Markas Nr. | Datums,<br>ārgais temperatūra, atzīmes par novērojumiem | Datums,<br>ārgais temperatūra, atzīmes par novērojumiem | secinājums |
|---|---|---|---|---|
| 11. | 5.1. | Bez izmaiņām | Bez izmaiņām | |

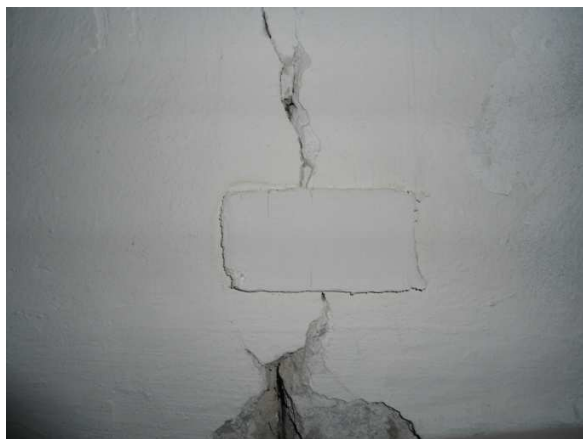
| Npk. | Markas Nr. | Datums,<br>ārgais temperatūra, atzīmes par novērojumiem | Datums,<br>ārgais temperatūra, atzīmes par novērojumiem | secinājums |
|---|---|---|---|---|
| 12. | 5.2. | Plašas sakļāvums temperatūras ietekmē | Bez izmaiņām | Markas materiāla rukuma plaša |

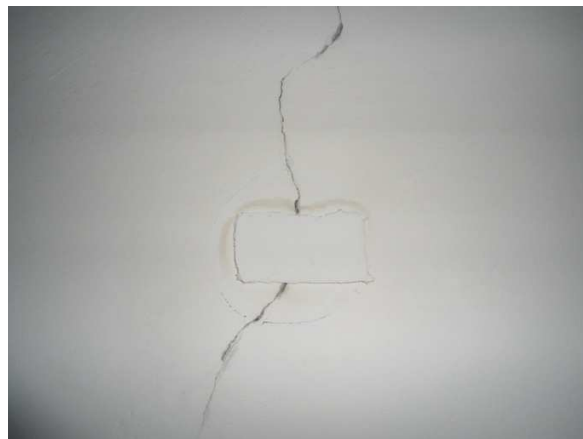
| Npk. | Markas Nr. | Datums,<br>ārgais temperatūra, atzīmes par novērojumiem | Datums,<br>ārgais temperatūra, atzīmes par novērojumiem | secinājums |
|---|---|---|---|---|
| 13. | 5.3. | Bez izmaiņām | Bez izmaiņām | |

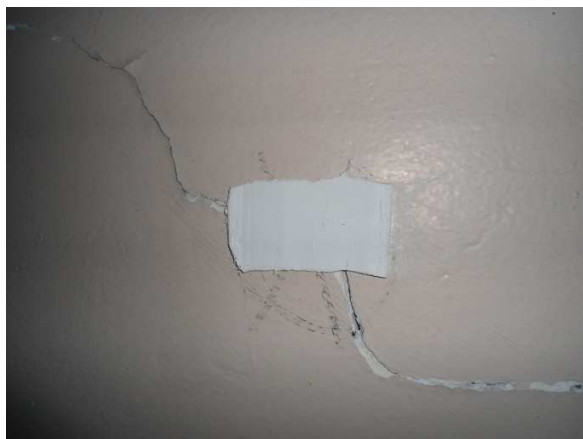
| Npk. | Markas Nr. | Datums,<br>ārgais temperatūra, atzīmes par novērojumiem | Datums,<br>ārgais temperatūra, atzīmes par novērojumiem | secinājums |
|---|---|---|---|---|
| 14. | 5.4. | Bez izmaiņām | Bez izmaiņām | |

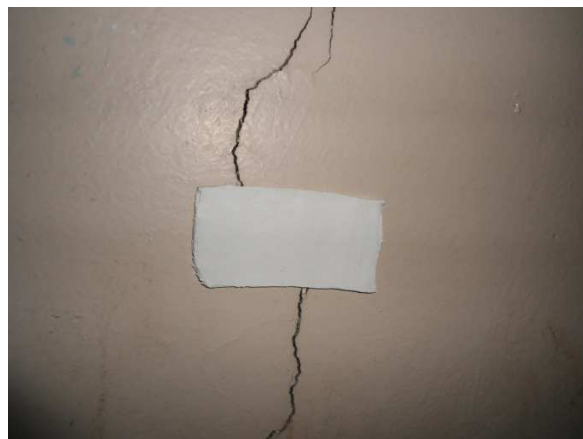
| Npk. | Markas Nr. | Datums,<br>ārgais temperatūra, atzīmes par novērojumiem | Datums,<br>ārgais temperatūra, atzīmes par novērojumiem | secinājums |
|---|---|---|---|---|
| 15. | 6.1. | Bez izmaiņām | Bez izmaiņām | |

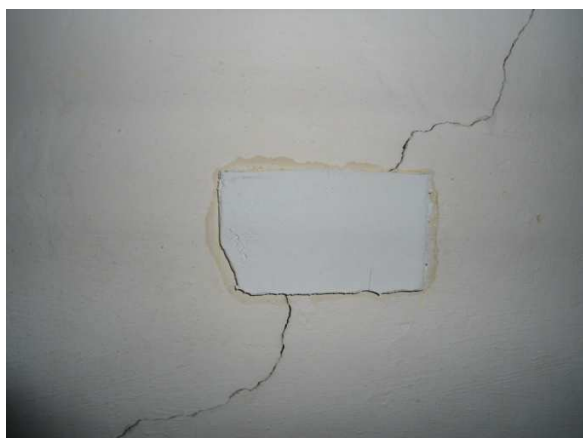
| Npk. | Markas Nr. | Datums,<br>ārgais temperatūra, atzīmes par novērojumiem | Datums,<br>ārgais temperatūra, atzīmes par novērojumiem | secinājums |
|---|---|---|---|---|
| 16. | 6.2. | Bez izmaiņām | Bez izmaiņām | |

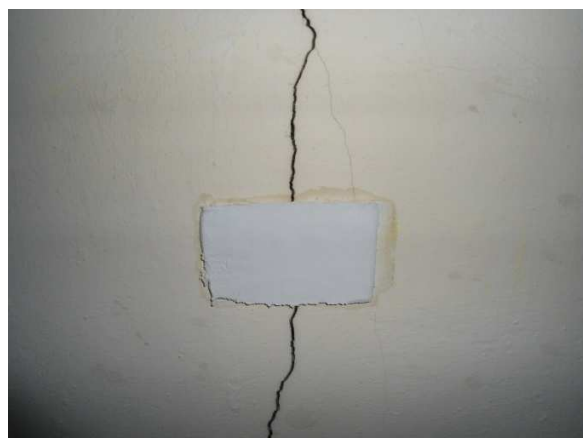
| Npk. | Markas Nr. | Datums,<br>ārgais temperatūra, atzīmes par novērojumiem | Datums,<br>ārgais temperatūra, atzīmes par novērojumiem | secinājums |
|---|---|---|---|---|
| 17. | 6.3. | Bez izmaiņām | Bez izmaiņām | |

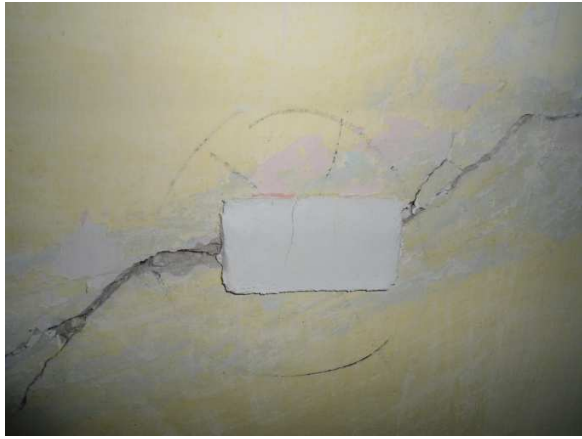
| Npk. | Markas Nr. | Datums,<br>ārgais temperatūra, atzīmes par novērojumiem | Datums,<br>ārgais temperatūra, atzīmes par novērojumiem | secinājums |
|---|---|---|---|---|
| 18. | 6.4. | Bez izmaiņām | Bez izmaiņām | |

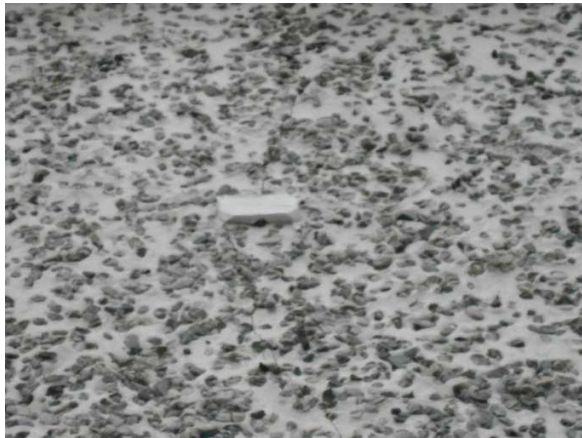
| Npk. | Markas Nr. | Datums,<br>ārgais temperatūra, atzīmes par novērojumiem | Datums,<br>ārgais temperatūra, atzīmes par novērojumiem | secinājums |
|---|---|---|---|---|
| 1. | 1.1. | Bez izmaiņām | Bez izmaiņām | |

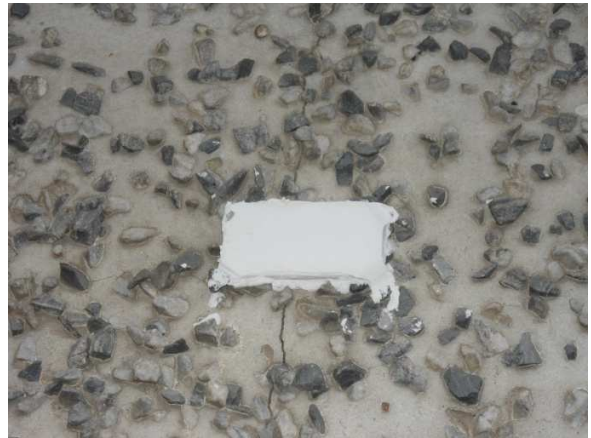
| Npk. | Markas Nr. | Datums,<br>ārgais temperatūra, atzīmes par novērojumiem | Datums,<br>ārgais temperatūra, atzīmes par novērojumiem | secinājums |
|---|---|---|---|---|
| 2. | 1.2. | Izmaiņas nav konstatētas | Bez izmaiņām | Temperatūras izmaiņu ietekme |
